まちづくりチャレンジ協働事業報告書

協働事業の名称	桜並木保存管理事業（松園線通り桜並木生育状況調査）		
団体名	恵庭一万本桜植樹市民の会・ 松園地区振興会	実施場所	松園線通り 南島松南24号～南21号
担当課	建設部 管理課

松園通桜並木育成状況調査

調査日 令和3年7月～9月

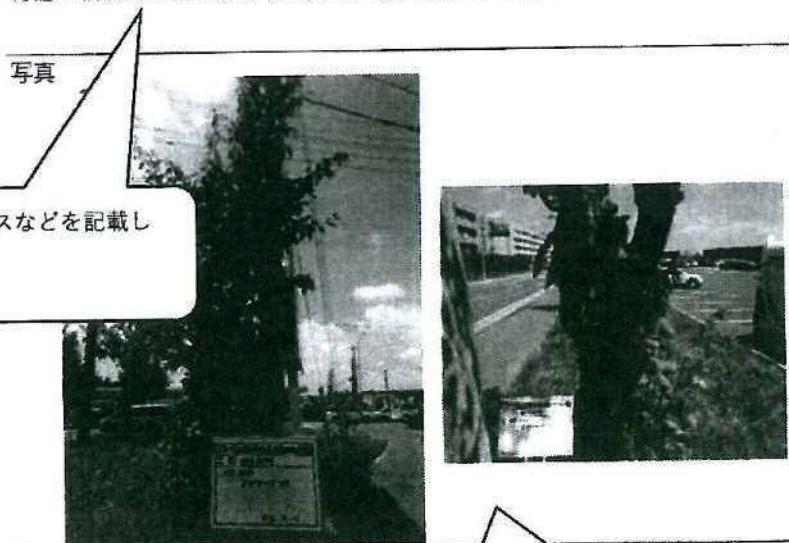
No 200	樹種名 エゾノアクラ
高さ H=7m	幹周 C=57cm
植栽環境：造成、雑草地（街路）	管理状況：芯の部分に西ヨモギ
樹形：偏り有、ひこばえ多い	樹勢：弱い
根：確認不可	葉：乾燥
枝の様子：張りは良いとは言えない	病気、菌：過去
欠損の有無：下部から南側に欠損有	THC：必要なし

特記：枯れはしないが、角地のため植え替えを検討してもよい。

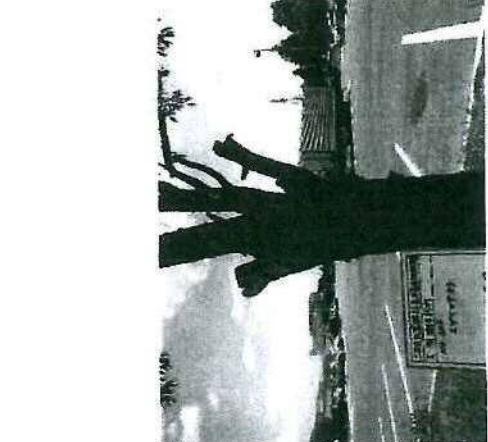
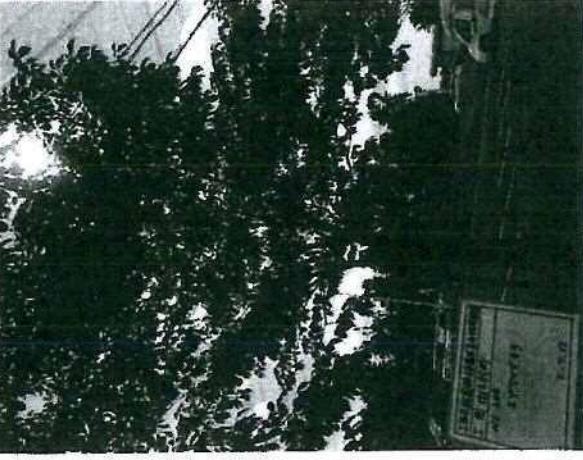
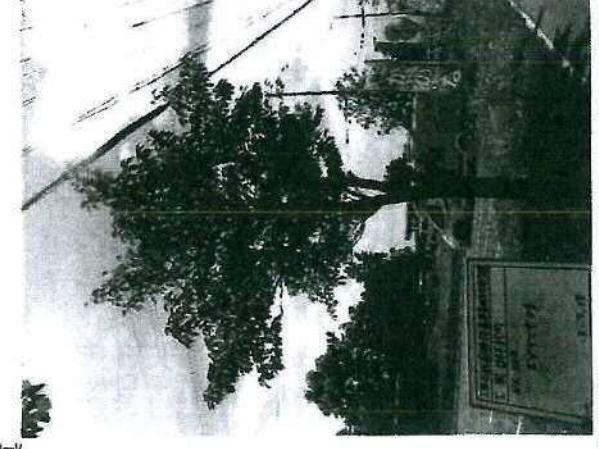
No. 202	樹種名 エゾヤマザクラ 幹周 C=cm 高さ H=5m 植栽環境：造成、雑草地（街路）1.2m南側に木 樹形：不良	No. 203 高さ H=6.5m 管理状況：下枝の太枝剪定有 樹勢：弱い 葉：普通 根：確認不可 枝の様子：新芽の出が少ない 欠損の有無：なし	樹種名 エゾヤマザクラ 幹周 C=54cm 管理状況：二脚鳥居支柱あり 樹形：良好 根：確認不可 枝の様子：均一に伸長している THC：検測H=80cm 判定A 特記：
写真

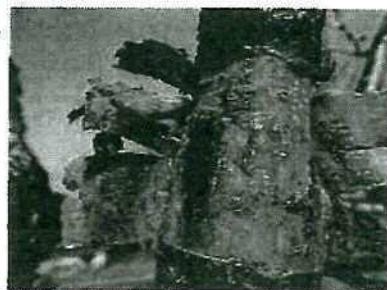
胴枯れ病 (Valsa ambiens)

糸状菌の一種。凍霜害やコスカシバの食害に伴って発生する。胞子は雨の後に空中に射出され、空気伝染をする。柄胞子は、樹皮に巻き上げ状粘塊となって押し出され、雨に溶けて流下し、雨のしぶきで飛散。また、昆虫、鳥の脚に付着して伝染する。

太枝や幹の分岐部に発生し、はじめ樹皮の一部が盛り上がり、内部は褐色に腐敗。のちに乾燥して陥没する。患部は冬を越して翌春に急速に広がる。樹木が若いうちや、元気なうちは、夏に融合組織を生じてがんしゅ状を呈するが、衰弱木では、患部が枝幹を一周して上部がしおれる。

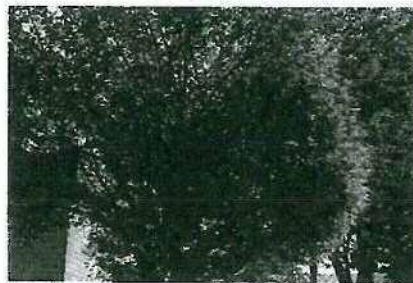
てんぐす病 (Taphrina wiesneri)

糸状菌の一種。胞子は雨水に混じって分散する。新芽組織から侵入した病原菌が組織中で越冬し、翌春に症状が出る。空中湿度の高い環境で発生しやすい。

枝に発生し、小枝がほうき状に伸長する。年々大きくなり、いわゆる天狗の巣のようになる。この枝に花はつかない。放置すると木が衰弱していく。罹病枝を切り落とすことで、止めることができる。

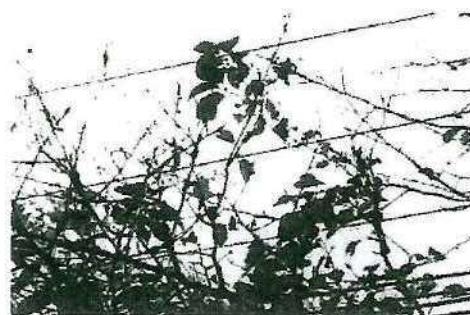
こぶ病

病原菌等、不明な点が多い病気。この病気にかかると周囲のサクラにも同じ症状がみられるようになる。こぶが広がると、花付きが悪くなり、いずれ枝が枯れる。

小枝にこぶができる。こまめに罹病した枝を切る。

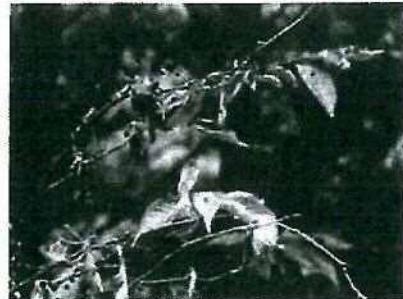
幼果菌核病 (Mniliinia kusanoi)

糸状菌の一種。落下した実の中で越冬し、春先に伝染する。

果実の柄が褐色に変色して細くなり、果実も褐色になり、しわが出で白粉状物に覆われる。

病果はミイラ化して地上に落ちる。

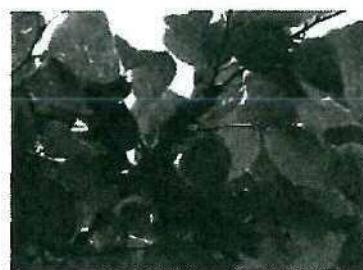
モンクロシャチホコ

モンクロシャチホコは、チャチホコガの幼虫。夏に葉を食害する。夏から秋にかけて桜の葉が坊主になるのはこの虫のせい。
